ZHODNOCENÍ STAVU OBJEKTU

panelového domu v ulici Poznaňská
431,432,433, Praha 8 - Bohnice

Panelový bytový dům konstrukční soustavy T08B

Prohlídka objektu proběhla dne 19.5.2015, byla při ní pořízena fotodokumentace pláště budovy, prohlédnuty konstrukce obvodových stěn, střešní konstrukce, detaily a okolí objektu.

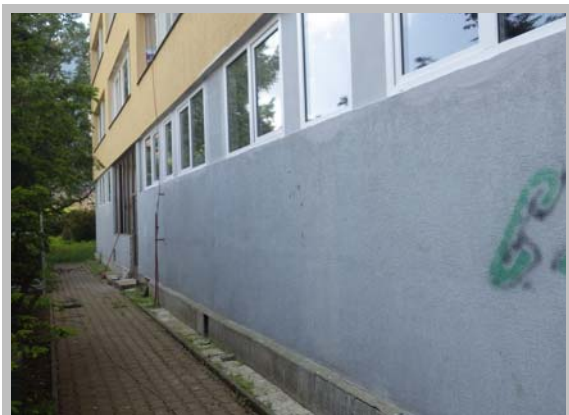
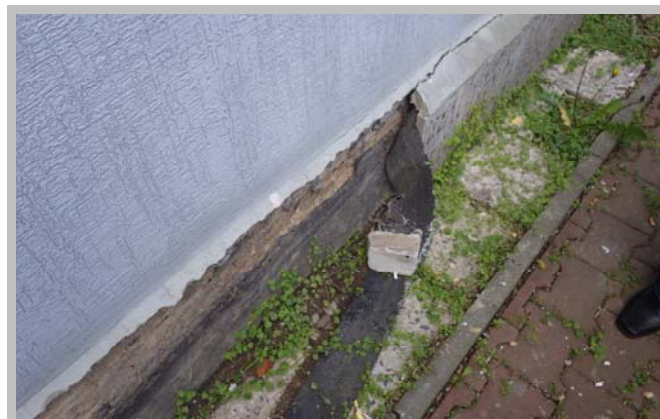
Okapový chodník vykazuje několik zásadních nedostatků. Dochází k prorůstání biologických kultur ve spárách mezi dlaždicemi, dochází k odlupování svisle nalepené dlažby, do svislé spáry zatéká a je ohrožena funkce hydroizolace.

Obr. č 1 a 2 (stav okapového chodníku):

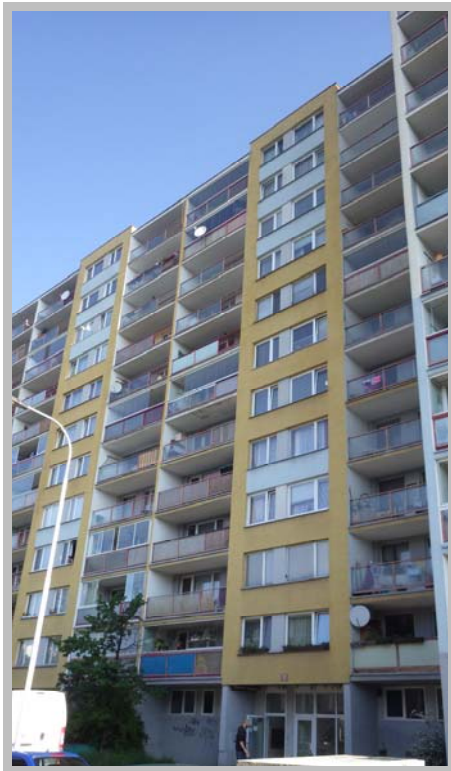
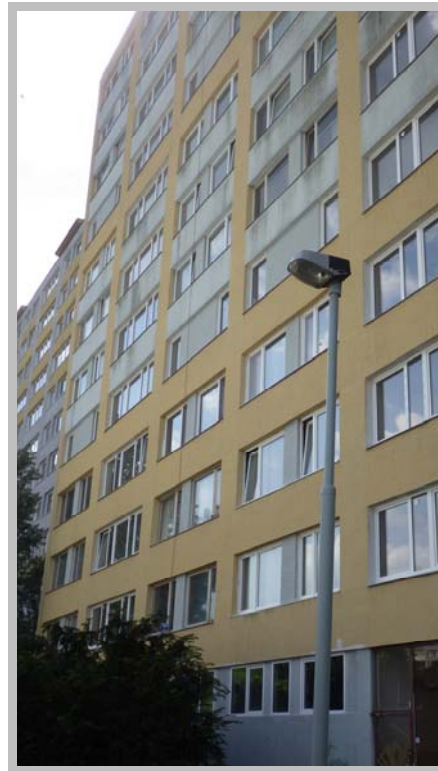
Požadované doporučené hodnoty (U) nejsou splněny tzn. obvodové panely jsou z hlediska požadovaného součinitele prostupu tepla nevyhovující. Provedená tl. tepelné izolace byla dostačující v minulých letech. Vzhledem k neustále se zvyšujícím cenám energií se revidují i tepelné technické normy a stanovují předpisy pro stále větší tl. izolací. V současné době jde u panelových domů o izolace tl. 100-160 mm.

Obr. č 3 a 4 (pohledy na před lety zateplený dům):

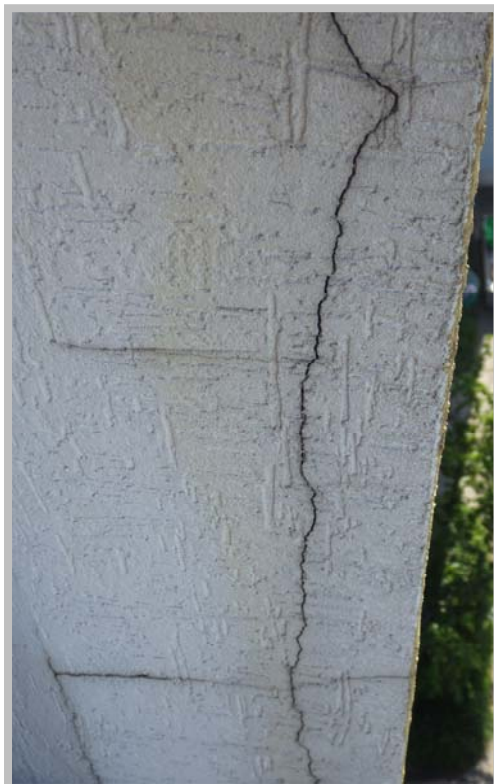
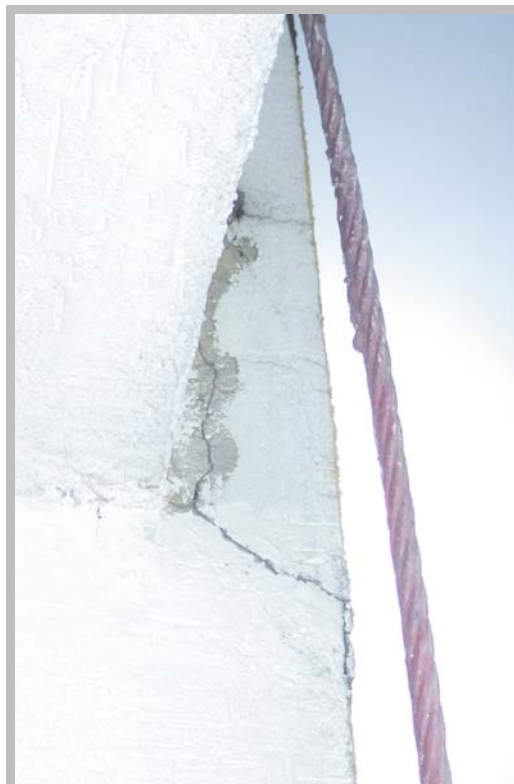
Obvodový plášť je dle vizuální prohlídky ve stavu ne přímo-úměrnému svému stáří. Projevují se vady způsobené technologickou nekázní při realizaci zateplovacího systému, případně nevhodným řešením detailů a materiálové skladby. V omítkových vrstvách, zajišťující vodotěsnou funkci zateplovacího systému jsou patrné vlasečnicové trhliny, které se působením klimatických cyklů rozšiřují a dochází tak k výrazné ztrátě životnosti zateplovacího systému. Důležité je monitorovat případné stížnosti nájemníků na zatékání a provádět pravidelnou kontrolu (opravu) vznikajících trhlin. Dalším nedostatkem stávajícího zateplovacího systému je způsob provedení odpovídající době výstavby a neznalosti problematiky dodatečně prováděných izolací panelových domů. Důsledně nebyly zatepleny veškeré navazující konstrukce, detaily, tak aby byl vyloučen vznik plísní a sjednoceno namáhání betonových konstrukcí vlivem rozdílných teplot. Zejména se jedná o konstrukce betonových ostění u oken,

Obr. č 5 a 6 (trhliny v zateplovacím systému):

- 3) **Demontáž stávajícího zateplení + zateplení obvodového pláště.** (nákladné opatření vzhledem k pravděpodobné nutnosti odstranění stávajícího zateplení (posoudí projektová dokumentace) nicméně nutné vzhledem k poruchám v armovací vrstvě a nevhodně řešené připojovací spáry u vyměňovaných oken.)

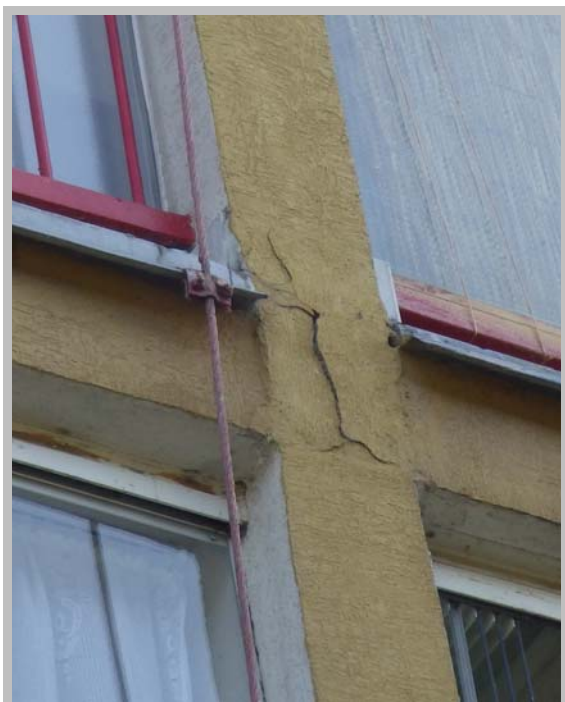
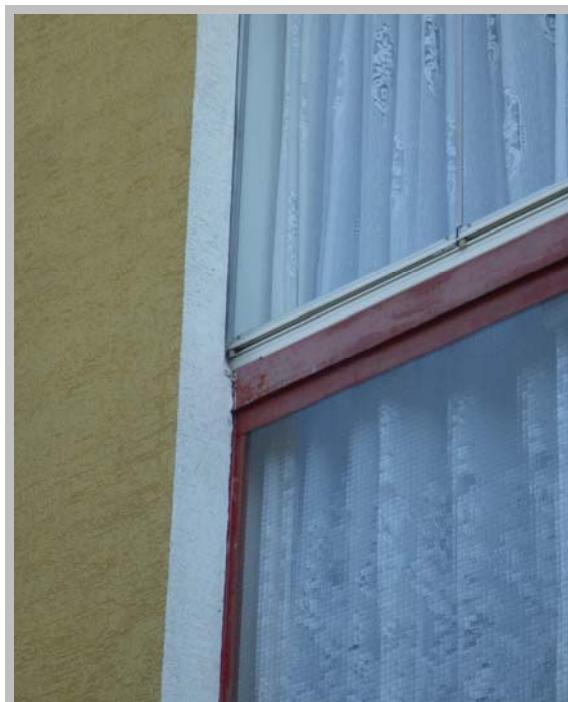
podhledy lodžiových desek a dělicí betonové lodžiové stěny. Dříve provedené opravy na domě neprobíhaly koordinovaně, nebo s dlouhodobým plánem. Některé detaily v místech napojení na navazující konstrukce jsou zcela nevhodně řešeny. Jedná se zejména o konstrukce zábradlí, případně zasklení, které jsou vetknuty do betonových stěn a dodatečné zateplení, je naprosto nevhodně pouze objíždí. Tyto detaily jsou dlouhodobě nefunkční.

Obr. č 7 a 8 (nevhodně řešené detaily – nevhodné řešení křížového styku panelu / utopený ocelový profil zábradlí):

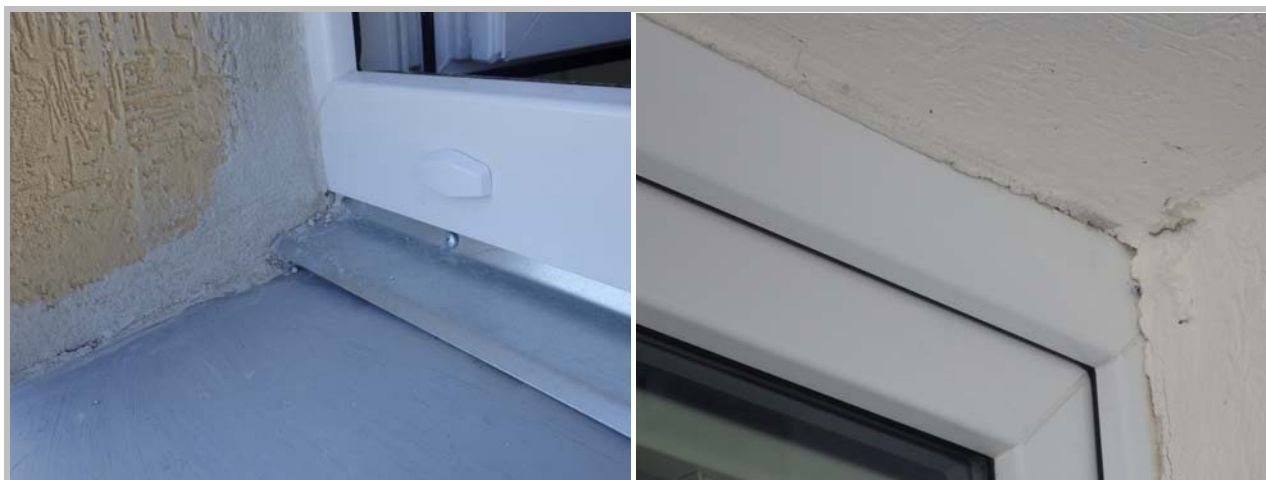
Stav stávajících výplní okenních otvorů v bytech, kde již došlo k výměně za plastová je vyhovující pouze z pohledu kvality výrobku. Za nevyhovující se dá považovat jejich osazení, které není provedeno v souladu s ČSN 746077. Chybí osazení parotěsných a paropropustných pásek, okna jsou kotvena pomocí turbo šroubů a přípojovací spára po celém obvodu okna není s dlouhodobého hlediska trvale vodotěsná.

Obr. č 9 a 10 (osazení nových oken – nevhodné začištění a detail u parapetu / utopený rám ostění):

V rámci výměny oken u bytů dbát důraz na správné osazení pomocí kotev a montážních pásek v přípojovací spáře. Používat okna s tzv. teplým a hlubokým PVC rámečkem s kvalitním dvojsklem, nebo lépe trojsklem zejména doporučeno na severní stranu fasády. Do smlouvy s dodavatelem plastového okna předepsat parametry okna, dodržení předpisů na montáž a též přizpůsobení rozměru výrobku na budoucí zateplení (cca. 1/3 – 1/2 ostění má z části, nebo zcela skrytý rám, neumožňující kvalitní dodatečné oizolování stávajícího betonového ostění). Minimální šířka viditelné části rámu by u zalomeného ostění měla být 35-40mm.

Očekávaný problém s přípojovací spárou u již vyměněných oken odstraní pouze nově provedené zateplení.

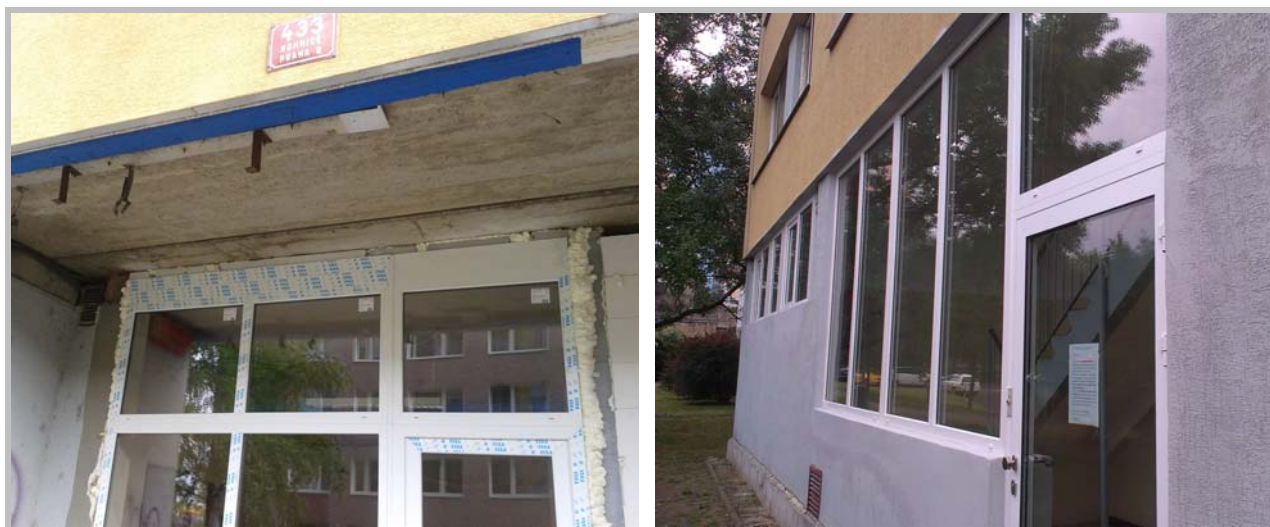
Stav stávajících vstupních portálů je z tepelně technického hlediska v pořádku a odpovídá platným předpisům. Nutné provést seřízení kování a samozavíračů. Zadní portály, kde hliníkové dveře navazují na PVC fixní sestavu doporučuji vyztužit výtuhou.

Podhledy vstupních portálů směrem do ulice poznaňská je důležité masivně zateplit a to nejen z důvodu výšky osazených dveří, ale i k faktu, že betonový panel nad vstupem tvoří zároveň podlahu bytu a je masivně ochlazován. Oizolovat je i nutné probíhající stoupací vedení vytápění.

Obr. č 11 a 12 (vstupní portály – hlavní vstup s nezatepleným podhledem / zadní portál hliníkové dveře + pvc sestava):

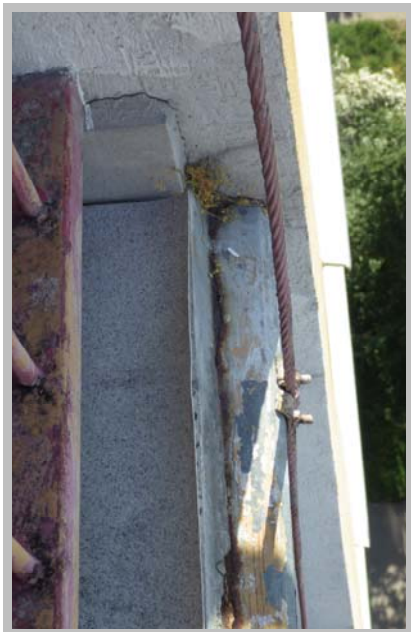
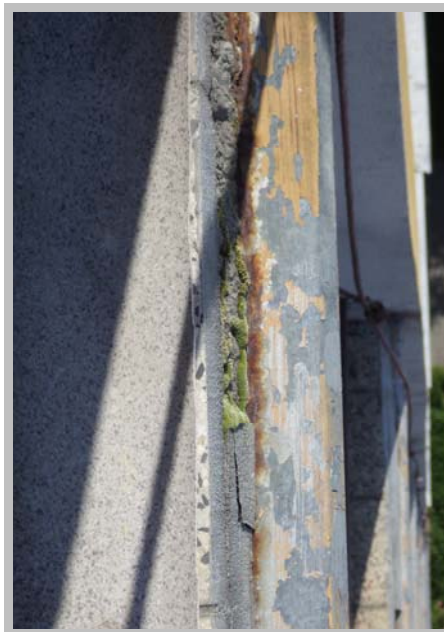
U plechových okapnic se vytvořila netěsná spára vlivem teplotní roztažnosti různých materiálů. Okapnice umístěná pod vrstvu

betonového potěru není vhodným a dlouhodobě funkčním řešením. V prostoru spáry dochází již ke korozi stávajícího oplechování.

Obr. č 13 a 14 (detaily u okapnice – hlavní vstup s nezatepleným podhledem / zadní portál hliníkové dveře + pvc sestava):

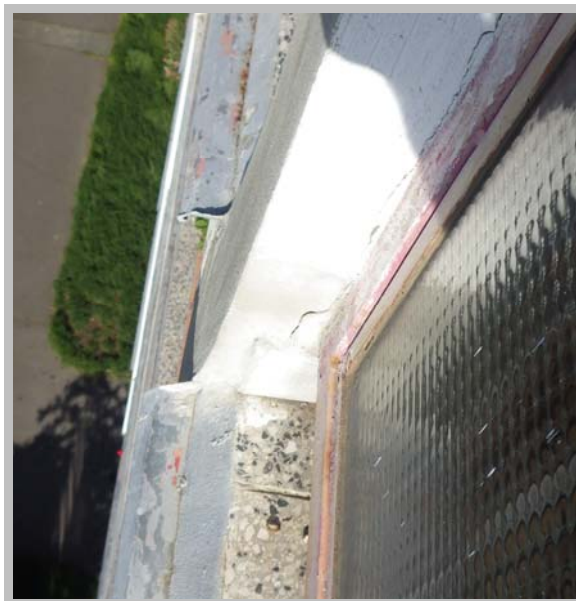
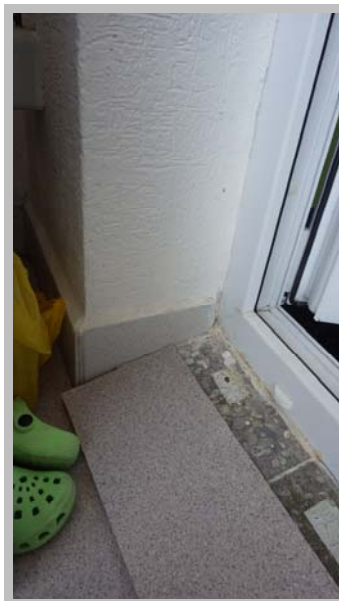
Hydroizolační schopnost podlah lodžií je v místech několika detailů (kotvení zábradlí, spára u okapnice, detaily dlažby, thliny etics) nedostatečná a může docházet k průniku vody do stávajících konstrukcí.

Stávající ocelové zábradlí jsou na hranici životnosti. Probíhá koroze ocelových částí, zábradlí je navíc nevhodně osazeno a kotveno do konstrukce podlahy.

Obr. č 15 a 16 (detaily u lodžii – koroze zábradlí / netěsný detail napojení lodžiových dveří):

- 4) **Sanace konstrukce lodžii včetně výměny zábradlí.** (stavebně nutné, ale ekonomicky nenávratné opatření, zvyšující komfort bydlení a související se zateplením obvodových konstrukcí)

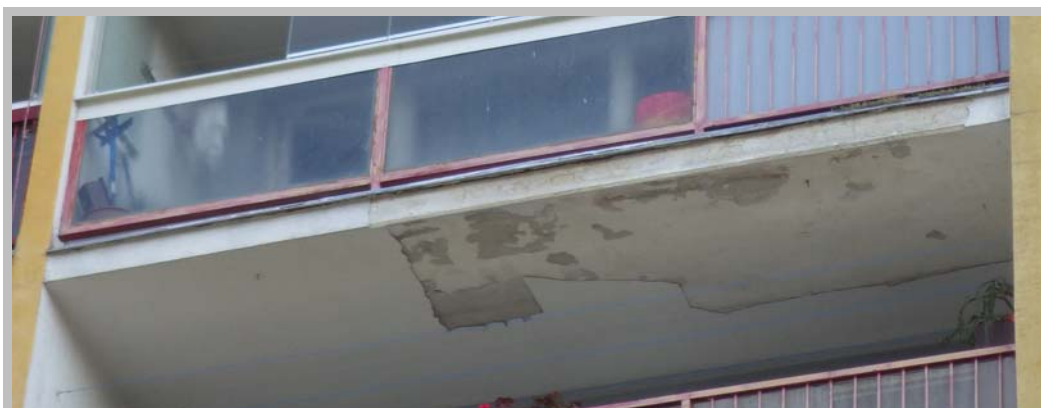
Čílka lodžiových desek a jejich spodní strana jsou ve většině případů poškozena od stékající vody. Chybějící odkapničkou na hraně panelu se voda vrací na podhledy lodžií, kde namáhá krycí omítkové souvrství bez zateplení. Na mnoha místech dochází k odlupování těchto vrstev. Pokud nedojde v dohledné době ke generální rekonstrukci doporučuji nesoudržné části odstranit (hrozí riziko úrazu a znečištění vlivem odpadajících částí omítky podhledů a čílek lodžií.

Obr. č 17 (odpadávání omítkových vrstev podhledů a čílek lodžii):

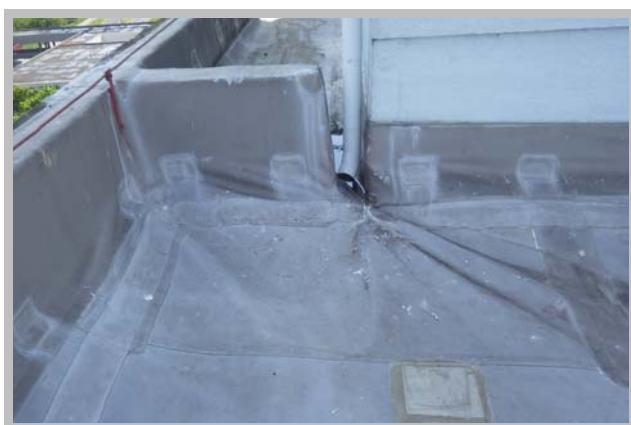
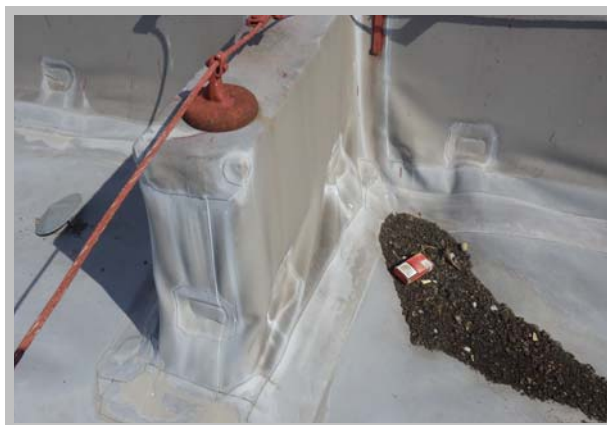
Protože došlo, při předchozí rekonstrukci, k dílčí opravě hydroizolační vrstvy střechy je stav střešního souvrství ještě částečně funkční. Provedení hydroizolační fólie a zejména její kotvení neodpovídá technologickým předpisům. Hydroizolační rovina střechy má vzhledem k provedeným detailům velmi nízkou životnost a dají se brzy očekávat zvýšené problémy související se zatékáním, případně kondenzací vodní páry. Dodatečné zateplení provedeno nebylo. Stávající spádové poměry nebyly upraveny, dochází k hromadění louží. Některé vpusti jsou navíc nefunkční. K zatékání může docházet i v oblasti stávajícího odvětrání vzduchotechnického systému, který při opravě krytiny nebyl dotčen.

Obr. č 18 a 19 (nevhodně provedené detaily a kotvení):

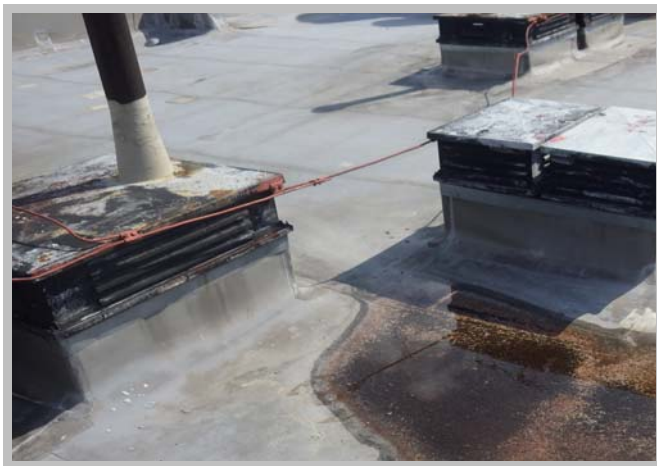
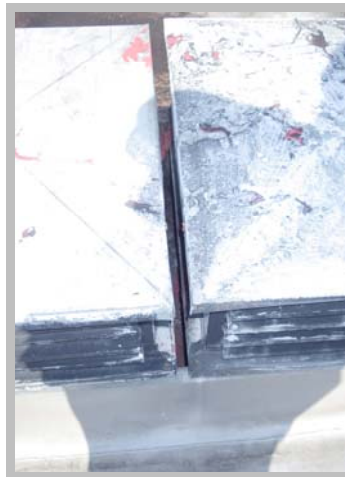
Zámečnické konstrukce zejména pak vyrovnávací schodiště a ocelové žebříky jsou původní a podléhají masivnímu stádiu koroze. V rámci opravy střechy nutno řešit veškeré navazující konstrukce a prvky VZT.

Obr. č 20 a 21 (koroze a netěsnost VZT jednotek):

V rámci opravy střechy zvážit i výměnu systému vzduchotechniky např. za ekonomický podtlakový centrální systém řízený skutečnou potřebou např. systém od f. Elektrodesign s.r.o.

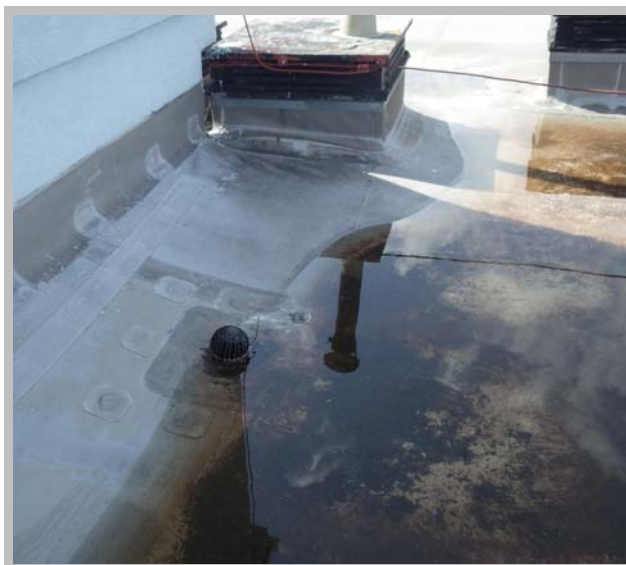
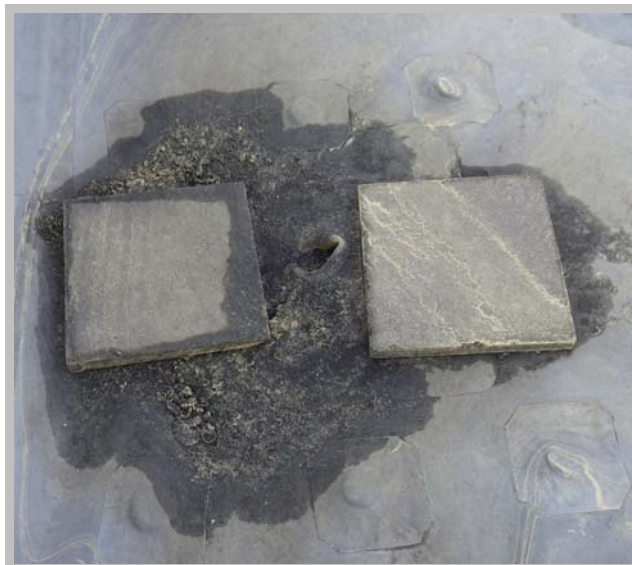
Obr. č 22 a 23 (nedostatečné spádování, stav vpustí):

Opatření spočívá v demontáži stávající hydroizolační fólie, provedení tepelné izolace v tl. dle projektové dokumentace (předpoklad 250mm) a prací s tím souvisejících jako je např. výměna klempířských prvků, oprava zámečnických konstrukcí apod.

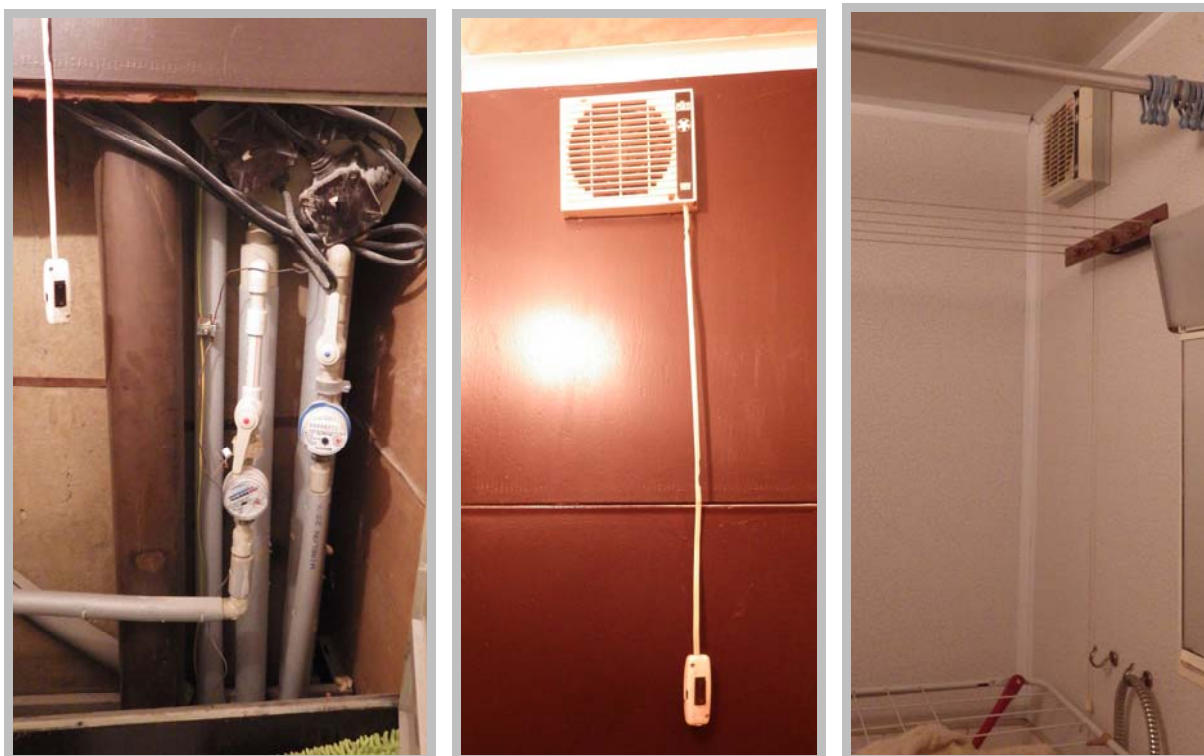
Odvětrání z koupelen, WC a kuchyní je řešeno malými axiálními ventilátorky s nuceným odvodem větrací šachtou nad střešní rovinu, kde je osazena pouze větrací hlavice. Systém je technicky i morálně zastaralý a dá se považovat za částečně nefunkční. Dochází k netěsnostem, nízkým výkonům a přefukování pachů mezi jednotlivými byty. V rámci plánované rekonstrukce objektu se zateplením doporučují řešit i koncové prvky vzduchotechniky s využitím stávajících potrubí. Za vhodný se dá považovat např. systém od f. Elektrodesign s nezávislým úsporným centrálním ventilátorem doplněným v bytech o uzavíratelné ventily. Tento systém se v případě zateplování objektů doporučuje doplnit o

Obr. č 24 a 25 a 26 (pohled do instalační šachty / systém odvětrání):

přívodní prvek vzduchu zajišťující minimální hygienickou výměnu vzduchu.

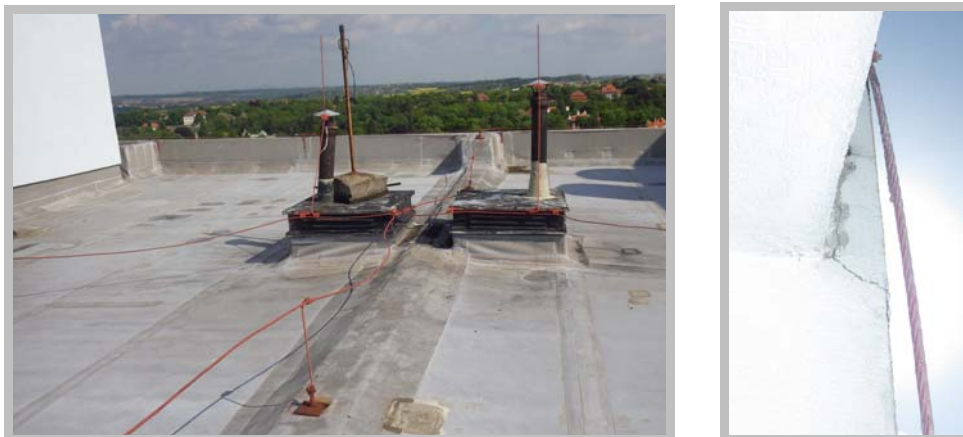
Jímací soustava je původní, vodorovné vedení na střeše provedeno drátem a je ukotveno za atiku, svislý svod je veden

pomocí stáčených lan a kotev po fasádě. Hromosvodná ochrana objektu odpovídá době výstavby a je pravidelně revidována.

Obr. č 27 a 28 (vedení hromosvodu na střeše/fasádě):
