Z n a l e c k ý p o s u d e k **číslo 2143-002-2017**

ve věci
posouzení stavebnětechnického stavu
konstrukcí stavby bytového domu č.p. 431-432-433
situovaného na pozemku parc.č. 827/45-827/46-827-47
v katastrálním území Bohnice,
v obci Praha, v ulici Poznaňská č.or. 37-39-41
městský obvod Praha 8-Bohnice, kraj Hlavní město Praha
GPS: 50.1303050N, 14.4216261E

Posouzení je provedeno k datu 05.01.2017, kdy se uskutečnilo místní šetření.
Znalecký posudek je určen jako odborný podklad dokumentující stav stavby,
pro účel rozhodnutí vlastníků stavby ve věci rekonstrukce fasádních konstrukcí domu.

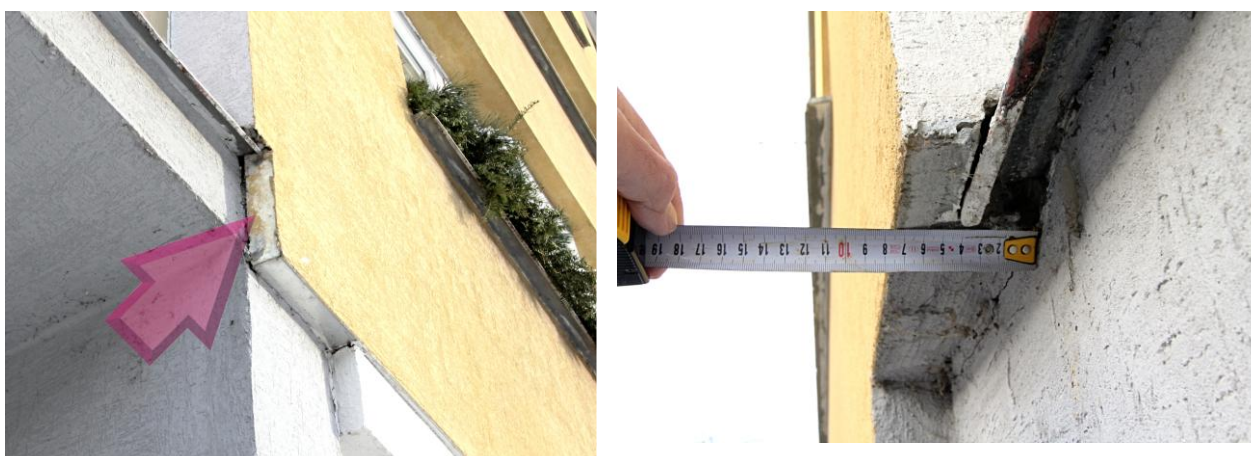
Při místním šetření bylo kromě jiného zjištěno, že stávající zateplení je provedeno z polystyrenu o tloušťce 70 mm. Měřeno na jižní straně fasády v místě založení v horní úrovni 1.NP u vchodu do domu. V předložené projektové dokumentaci (viz podklad č. 3) je však uvedeno, že tepelná izolace fasádního pláště je provedena z minerální vlny tloušťky 50 mm. Sondy do zateplení, kterými by bylo možné zjistit a potvrdit skutečný stav, nebyly znalcem prováděny, a to z důvodu nutnosti poškození zateplení v místě sondy v zimním období. Je ale možné, ačkoliv málo pravděpodobné, že v různých částech stavby je provedeno zateplení různým způsobem.

Na fotografiích je také vidět, že silně zkorodované klempířské prvky jsou zataženy a zabudovány do konstrukce zateplení a mezerami (trhlinami) mezi plechem a tepelnou izolací může do pláště zateplení zatékat srážková voda.

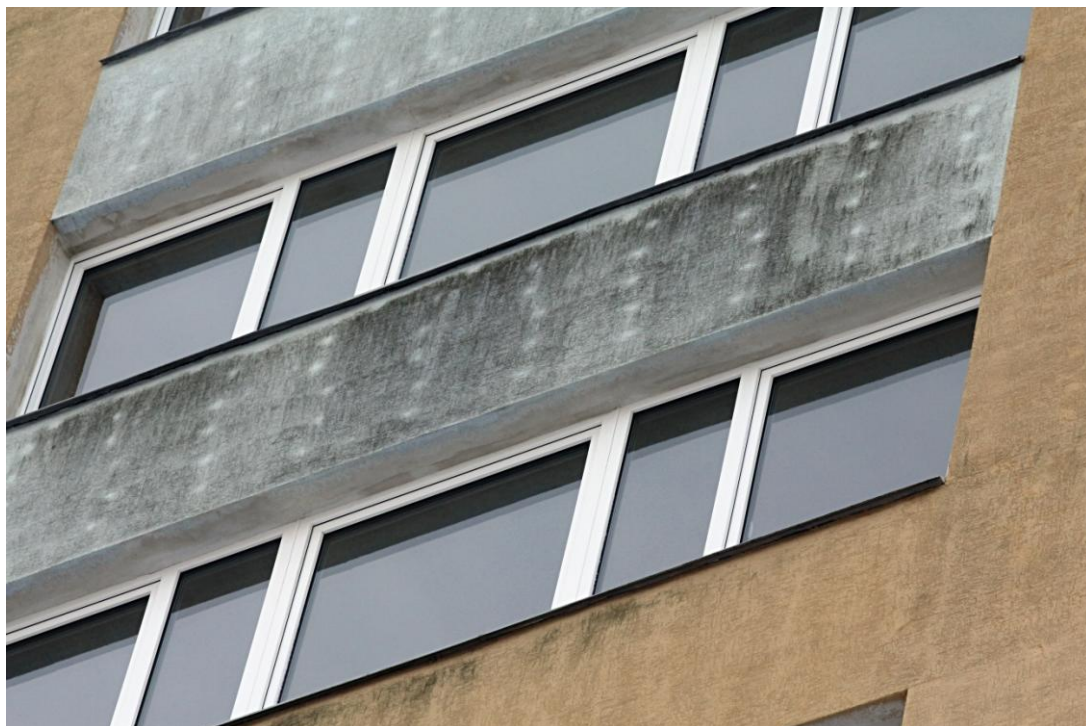
1. Na severní fasádě se vyskytují velmi zřetelné projevy biotického napadení povrchové vrstvy zateplovacího pláště plísní a řasou.

Tento nedostatek vzniká nadměrnou a dlouhotrvající vlhkostí povrchové vrstvy fasády. Důvodů může být několik, většinou jde o příliš vysokou navlhavost a nasákavost

(propustnost) povrchové vrstvy fasády, která nestačí dostatečně rychle vysychat nebo o povrchovou kondenzaci. Tento problém se vyskytuje při chybně provedené povrchové úpravě fasády nebo nedostatečné tloušťce tepelné izolace, a to právě na povětrnostně více exponovaných severních plochách, které jsou návětrné a vítr proti nim žene dešťovou vodu a přitom jsou mnohem méně osluněny nežli jižní stěny. Problém lze odstranit speciálními protiplísňovými a antikondenzačními povrchovými nátěry a speciálním fasádním nátěrem, který zajistí správnou funkci povrchové vrstvy fasády tak, aby povrch vodu odpuzoval a přitom zároveň odvětrával (jednostranně difúzně otevřený). Otázkou však je, zda plísně nejsou již prorostlé pod omítku až na tepelné izolace a do spár mezi jednotlivými prvky tepelné izolace, protože v takovém případě mohou narušit strukturu materiálu a změnit fyzikální vlastnosti jednotlivých částí fasádního pláště (cementové lepidlo a jeho pevnost přilnavost k perlince a k ostatním povrchům tepelné izolace a podkladní vrstvy).

2. Na předchozím obrázku jsou také zřetelně vidět typické skvrny v místech kotvení tepelně-izolačních desek talířovými hmoždinkami. Jde o velmi závažný problém, který ukazuje na chybné kotvení tepelně-izolačního pláště. Pro kotvení byly použity nevhodné hmoždinky a navíc byly nevhodným způsobem aplikovány. Dřík hmoždinky je v tomto případě evidentně tepelně vodivý a při průchodu skrze tepelnou izolaci vytváří a způsobuje tepelný most, který je roznášen na celou plochu talíře hmoždinky, která je těsně pod povrchovou vrstvou (omítkou). Je také možné, že dříky hmoždinek neprocházejí tepelnou izolací zcela těsně, ale v tepelné izolaci jsou dříkem vytlačeny mezery mezi dříkem a izolací. Tento problém způsobuje, že povrch fasády má v místě talířové hmoždinky vyšší teplotu a snadněji a rychleji vysychá což se projevuje vznikem skvrny právě v tomto místě, protože v tomto místě potom vznikají jiné podmínky, nežli na ostatním povrchu fasády, pro tvorbu řas a plísní a pro uchycení prachových částic, nehledě na to, že i samotná rozdílná vlhkost povrchové vrstvy fasády je vizuálně patrná. Hmoždinky mají správně mít plastový dřík, který netvoří tepelný most, a jejich talíře mají být zapuštěny pod povrch tepelné izolace a překryty tepelně-izolační zátkou do úrovně povrchu tepelné izolace. Okolo dříků procházejících tepelnou izolací nesmí být volný prostor (mezera), dřík musí procházet tepelnou izolací zcela těsně. Tyto zjištěné projevy a nedostatky proto svědčí o vadném provedení zateplení. Jde o skrytou vadu fasády ETICS.

Z výše uvedených důvodů v tomto případě nedoporučuji řešit rekonstrukci zateplení

zdvojením ETICS, ale původní zateplení odstranit a provést zcela nové zateplení ETICS.

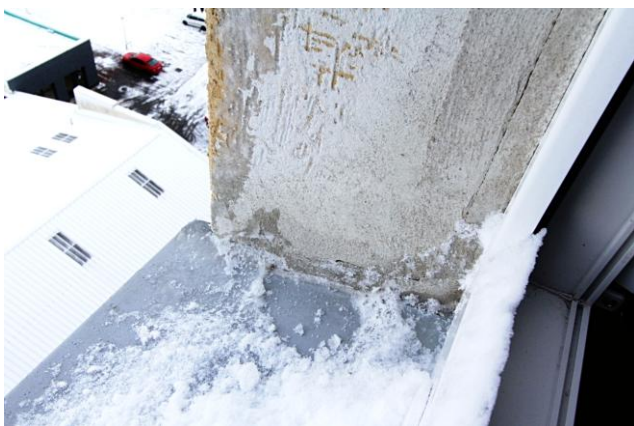
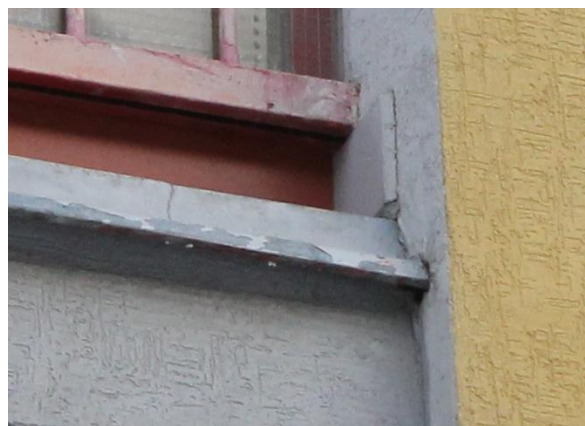
3. Klempířské prvky oplechování okenních parapetů a hran podlah lodžii, jsou zapuštěné do fasádního zateplovacího pláště. Toto provedení je chybné a je v rozporu s platnými technickými i právními předpisy.

Plechový klempířský prvek mění v důsledku změn teplot a tepelné roztažnosti svůj tvar, roztahuje se a zase se smršťuje. Pokud je klempířský prvek zapuštěn do jiné stavební konstrukce, která se chová jiným způsobem, dochází k opakovanému posouvání plechu uvnitř této konstrukce, ve které plech spočívá. Tímto pohybem dochází k odtržení obou konstrukcí a ke vzniku trhliny mezi nimi. Někdy, pokud jsou obě konstrukce pevněji spojeny vzájemnou přilnavostí, nebo třením materiálů, může dojít k poškození konstrukce, do které je plech pevně zapuštěn, porušením trhlinami. Vzniklými trhlinami potom může do konstrukce podél plechu zatékat srážková voda. Klempířské prvky přitom mají ostatní konstrukce stavby chránit před povětrnostními vlivy a působení vody a vlhkosti. Po povrchu klempířských konstrukcí proto stéká větší množství vody, kterou klempířská konstrukce odvádí. Pokud je v místě styku klempířské konstrukce a chráněné konstrukce stavby trhlina, tak voda může intenzivně pronikat do chráněné konstrukce.

Když voda zateče do tepelně-izolačního pláště může podél desek tepelné izolace a mezerami mezi deskami a panelem tímto pláštěm protékat a prosakovat a způsobovat provlhání interiérových povrchů i ve vzdálenosti několika metrů od místa průniku do konstrukce. Jde o velmi vážný nedostatek, a vadu fasády.

Oplechování není provedeno v souladu s normou ČSN 73 3610 a ČSN EN 13914-1. Plech je zapuštěn do zateplení tak, že umožňuje zatékání srážkové vody do konstrukce, kterou má chránit. **Při rekonstrukci byly klempířské prvky provedeny chybně, v rozporu s předpisy.**

Klempířské prvky, kotvení zábradlí lodžii, okna a montážní spáry oken. Klempířské prvky je třeba vyměnit, protože jsou chybně provedené a jsou již ve značném stupni opotřebení. Zábradlí lodžii je třeba správným způsobem ukotvit a očistit a natřít. Zároveň bude třeba opravit hydroizolaci a dlažbu lodžii. Původní okna je třeba vyměnit za nová a montážní spáry je třeba upravit v souladu s ČSN 73 0540 tak, aby v těchto místech nevznikaly tepelné mosty (dokonalé vyplnění tepelně-izolační pěnou, překrytí parotěsnými páskami, překrytí z vnější strany tepelnou izolací přesahující min. 30 mm přes montážní spáru).

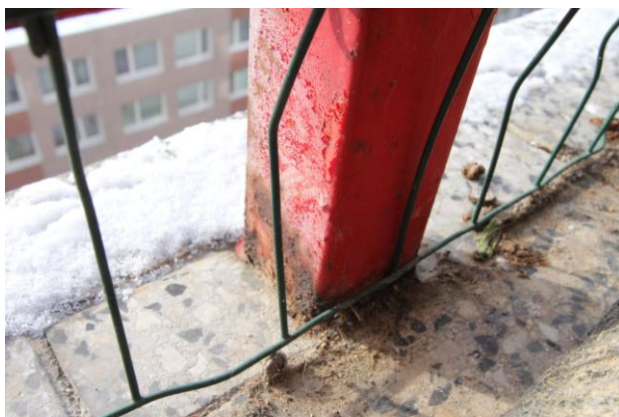
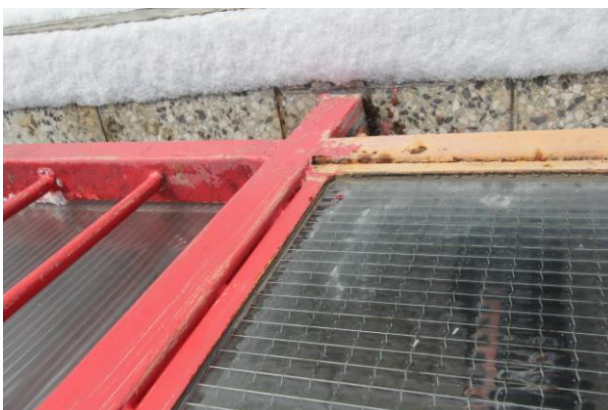
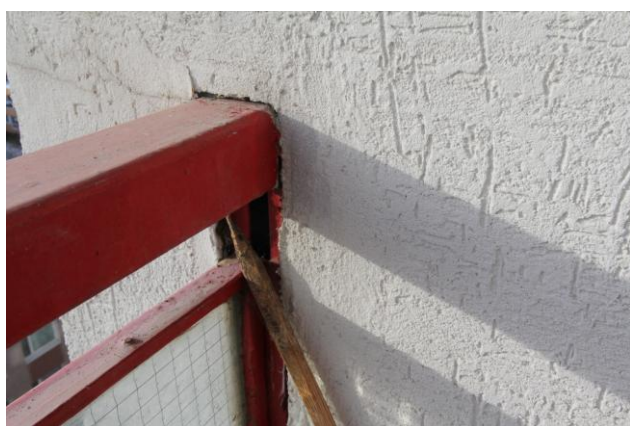
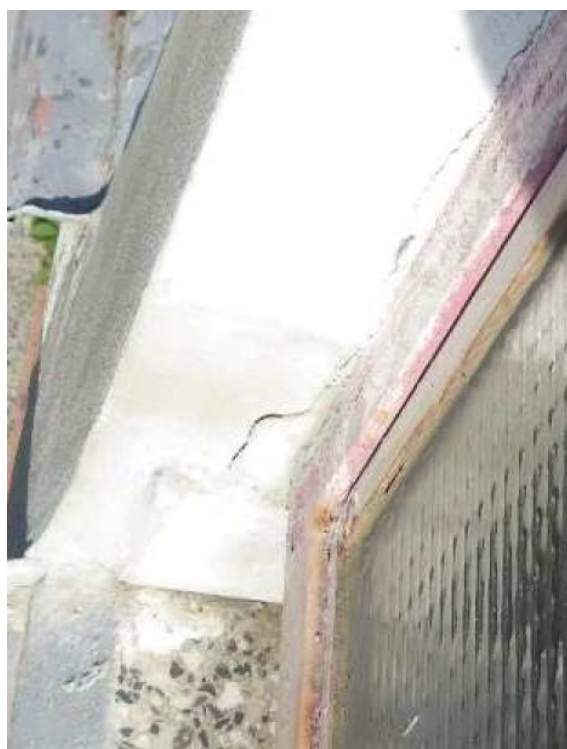
3. Ukotvení ocelové konstrukce zábradlí lodžii má několik problematických a chybně provedených konstrukčních detailů. Kromě toho, že ocelové konstrukce zábradlí lodžii jsou neudržované a zkorodované, jsou navíc ukotvené do konstrukcí stavby tak, že podél nich může srážková voda zatékat do konstrukcí. Platí zde obdobný problém jako u klempířských prvků. Ocelová konstrukce zábradlí je namáhána nejenom teplotními změnami a roztažností materiálu, ale navíc účinky zatížení, a to nejenom statického, ale i dynamického (např. vítr působící na plochy skel osazených v zábradlí). Okolo konstrukce zábradlí se potom v místě ukotvení do konstrukce stavby tvoří trhliny, kterou může do konstrukce stavby zatékat voda a vlhkost. Proto musí být kotvení provedeno vodotěsně (těsnění styku konstrukcí trvale pružným tmelem a překrytí manžetou).

Srážková voda zatéká trhlinami v místě ukotvení zábradlí pod teracovou dlažbu a do svislé konstrukce a tato vlhkost způsobuje destrukci konstrukcí. Pod dlažbou koroduje oplechování okapové hrany lodžie a dlažba lodžie je v důsledku toho odfouklá.

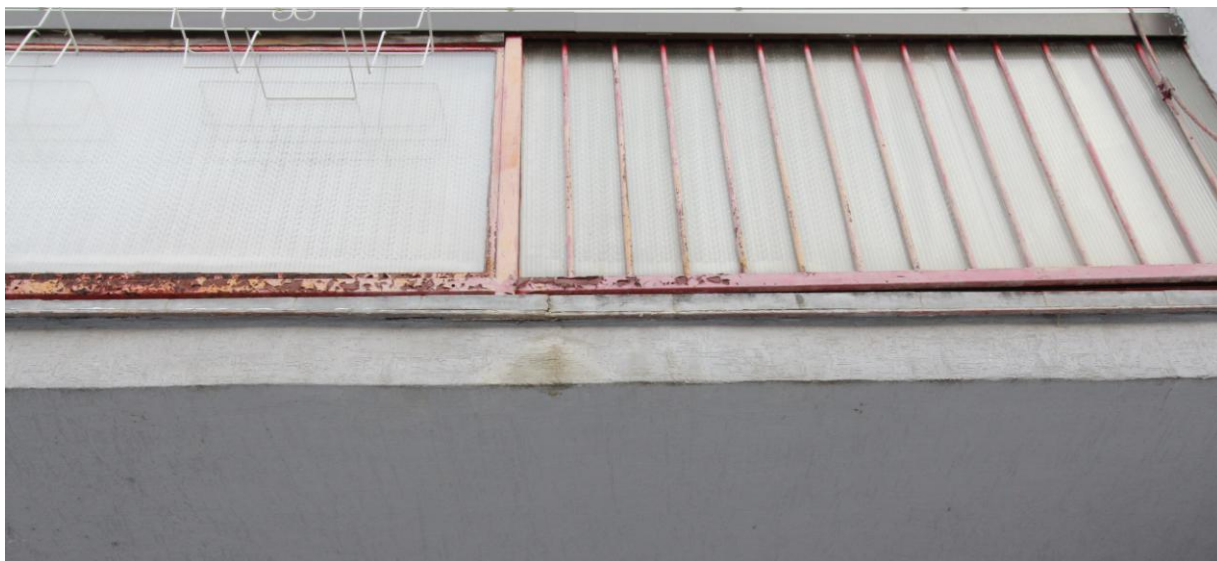
4. Klempířské prvky oplechování lemující okapní hrany lodžii jsou zkorodované, mají prasklé spoje (napojení plechů) a jsou zapuštěné do fasády. Tento stav způsobuje zatékání do chráněných konstrukcí a jejich provlhání a následnou destrukci.

Na obrázku dole je vidět prasklý spoj klempířského prvku a pod ním na konstrukci skvrna od působení vody (poškození omítky působením nadměrné vlhkosti).

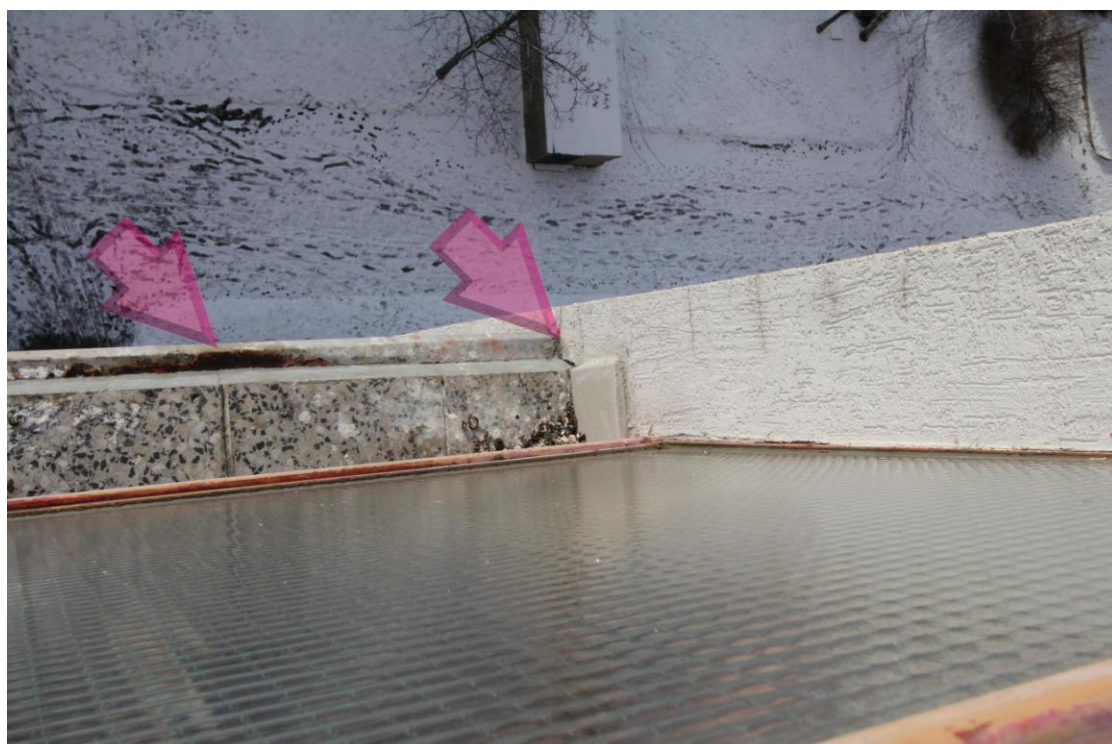
Na obrázku dole šipka vlevo označuje zcela zkorodované klempířské prvky a šipka vpravo klempířský prvek zapuštěný do fasády. Oba tyto nedostatky způsobují zatékání vody do konstrukcí, které mají být chráněny před působením vody a vlhkosti.

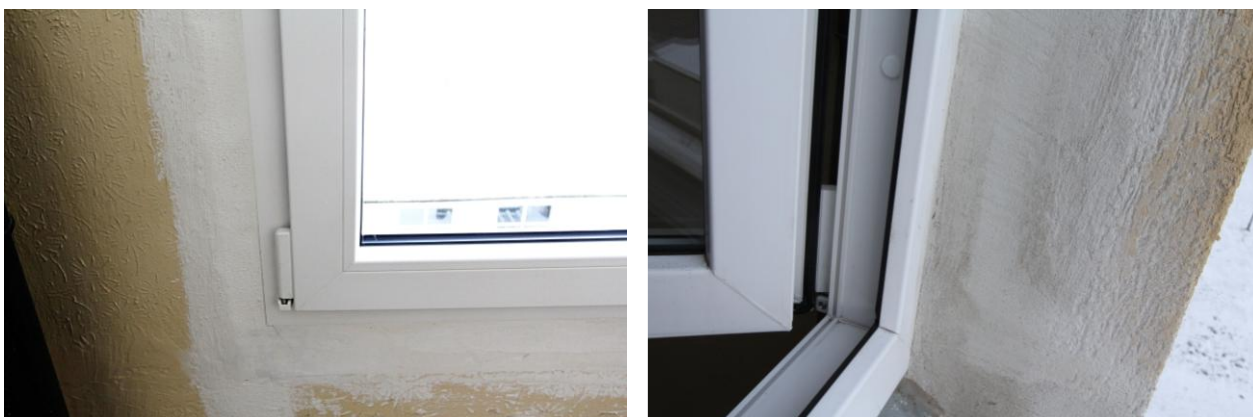
5. Byly zjištěny chybně osazené okenní rámy. Montážní spáry by měly být překryty pásky tvořícími parotěsnou zábranu, aby do spáry nemohl pronikat v zimních měsících teplý vzduch z interiéru a nedocházelo ke kondenzaci vlhkosti v montážní spáře. Teplý vlhký vzduch z interiéru se při pronikání do montážní spáry a touto spárou směrem k vnějšímu povrchu postupně ochlazuje a vlhkost v něm obsažená kondenzuje. V důsledku toho montážní spára provlhá a promrzá. Montážní spáry by také z toho důvodu měly být z exteriérové strany překryty tepelnou izolací přesahující minimálně 3 cm přes montážní spáru. Tyto podmínky nejsou splněny. Na některých montážních spárách již bylo zjištěno poškození konstrukce (viz obrázek na další straně tohoto znaleckého posudku).

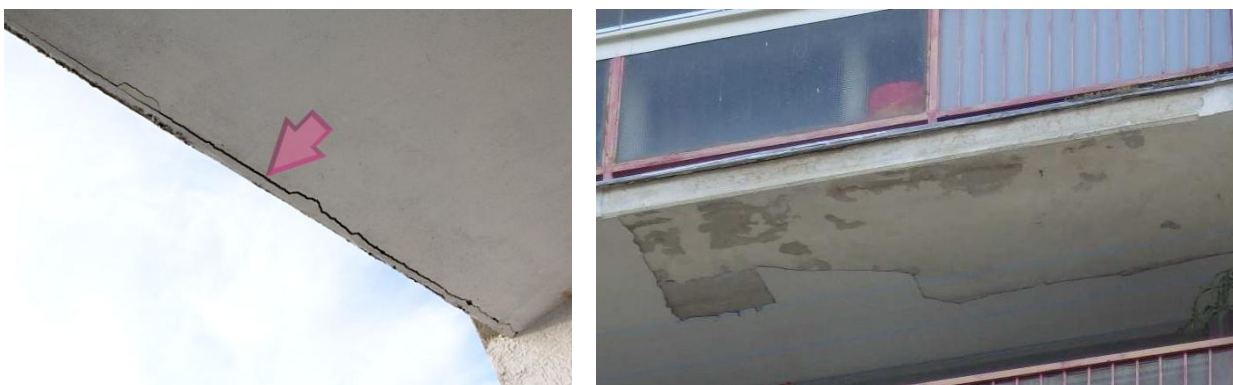
6. Na površích interiérových i exteriérových konstrukcí byly zjištěny četné lokální destrukce, trhliny a opadávání omítek, které vznikly v důsledku výše uvedených vad a poruch. Popraskané a opadané omítky se nacházejí nejenom v lodžích, ale i v obytných místnostech některých bytových jednotek.

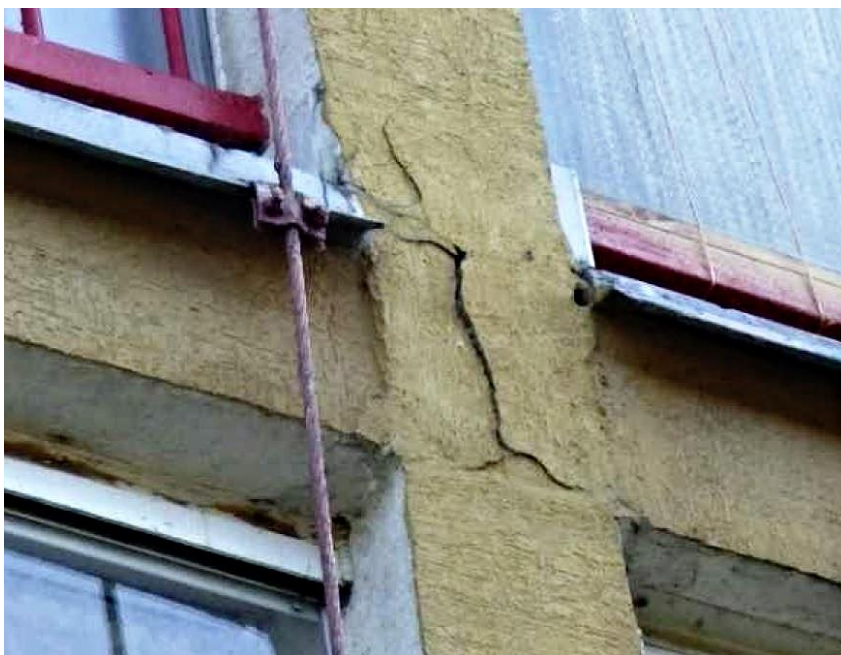
Na vedlejším obrázku je vidět nejenom popraskaný povrch fasády v důsledku působení vlhkosti, ale také koroze v montážní spáře nad okenním rámem, vzniklá v důsledku působení kondenzované vlhkosti, vznikající v montážní spáře z důvodu chybně osazeného okenního rámu.
