Z n a l e c k ý p o s u d e k **číslo 2143-002-2017**

ve věci
posouzení stavebnětechnického stavu
konstrukcí stavby bytového domu č.p. 431-432-433
situovaného na pozemku parc.č. 827/45-827/46-827-47
v katastrálním území Bohnice,
v obci Praha, v ulici Poznaňská č.or. 37-39-41
městský obvod Praha 8-Bohnice, kraj Hlavní město Praha
GPS: 50.1303050N, 14.4216261E

Posouzení je provedeno k datu 05.01.2017, kdy se uskutečnilo místní šetření.
Znalecký posudek je určen jako odborný podklad dokumentující stav stavby,
pro účel rozhodnutí vlastníků stavby ve věci rekonstrukce fasádních konstrukcí domu.

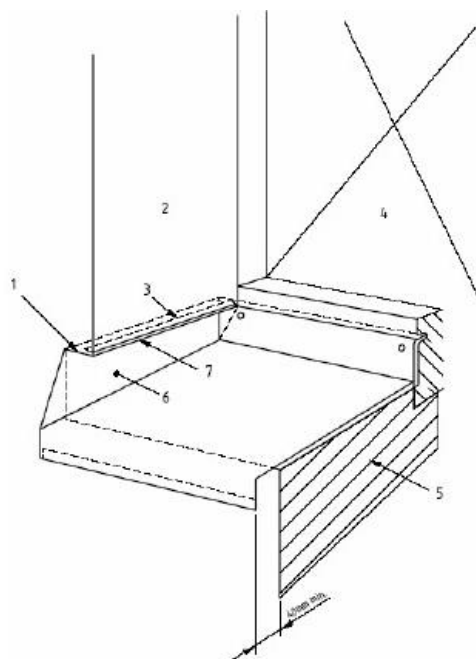
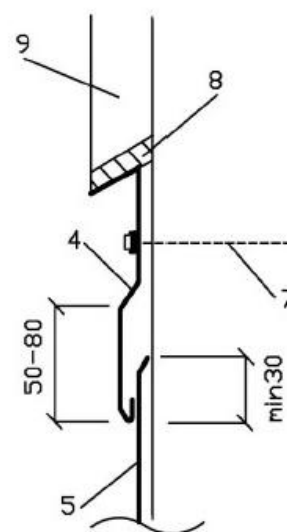
Obrázek F.16 – Příklad krycí lišty pod omítkou

Podle ČSN EN 13914-1 je další možností úpravy napojení parapetního plechu na ostění okenního otvoru, která je v souladu s normou, provedení zapaštěného minisoklu.

F.5.1 Pro zajištění nepropustnosti pro vodu spáry mezi klempířskou konstrukcí nebo povlakovou hydroizolací a povrchem stěnové konstrukce se používá krycí lišta. Dolní okraj lišty se zpravidla opatřuje okapnicí, horní okraj se opatřuje klempířskou úpravou zvolenou podle způsobu napojení na stavební konstrukci. Krycí lišta se provádí z prvků délky nejvýše 2 m (viz 11.4).

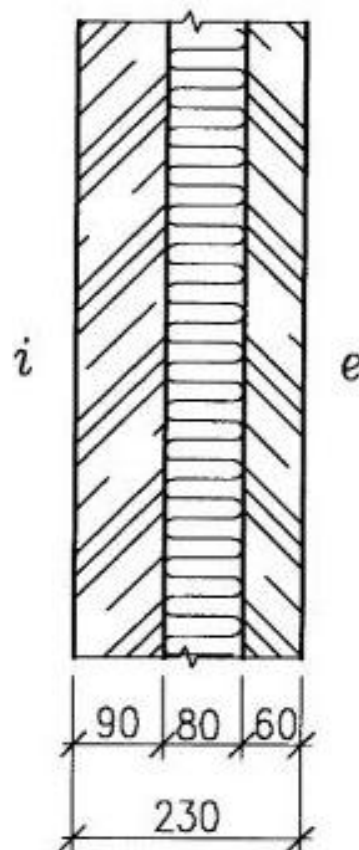
Původní obvodové železobetonové panely typové soustavy T-08-B z roku 1975 mají tloušťku 230 mm. Tyto panely jsou sendvičové a skládají se z vrstev železobeton tl. 60 mm, pěnový polystyren tl. 80 mm, železobeton tl. 90 mm (ve směru z exteriéru do interiéru). Na železobetonové stěně je vnitřní štuková omítka a vnější omítka (fasádní povrchová úprava panelu). Na těchto původních stěnách bylo dodatečně provedeno zateplení kontaktním zateplovacím systémem ETICS, a to vrstvou 70 mm z pěnového polystyrenu a na tepelné izolaci skořepina z cementového lepidla s perlínkou a stěrková omítka.
